## PCB-Sanierung Verbandschule Schleerieth 2005 - Fotodokumentation -

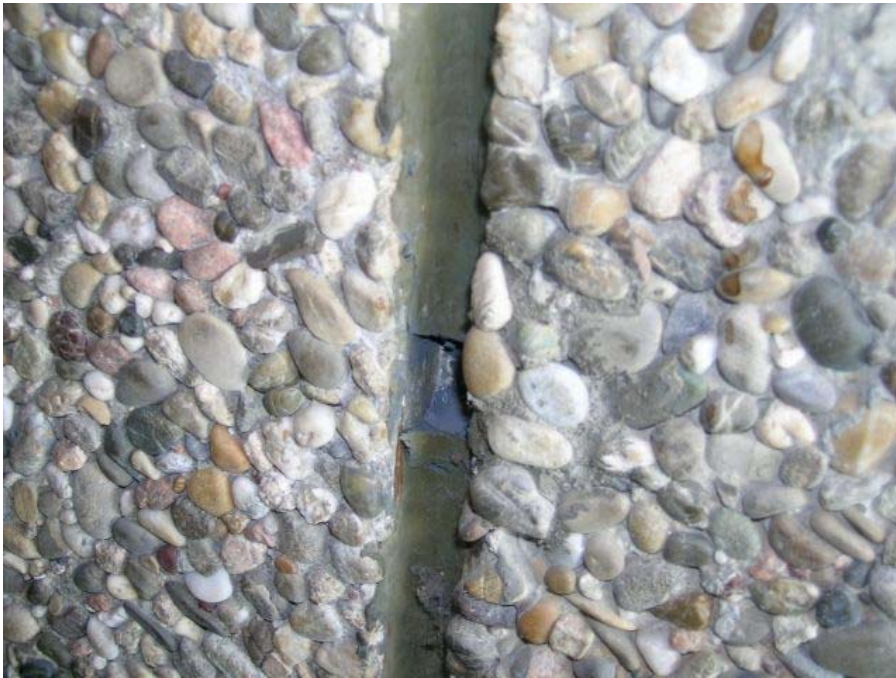
Dehnungsfuge im Aulabereich vor Sanierungsbeginn

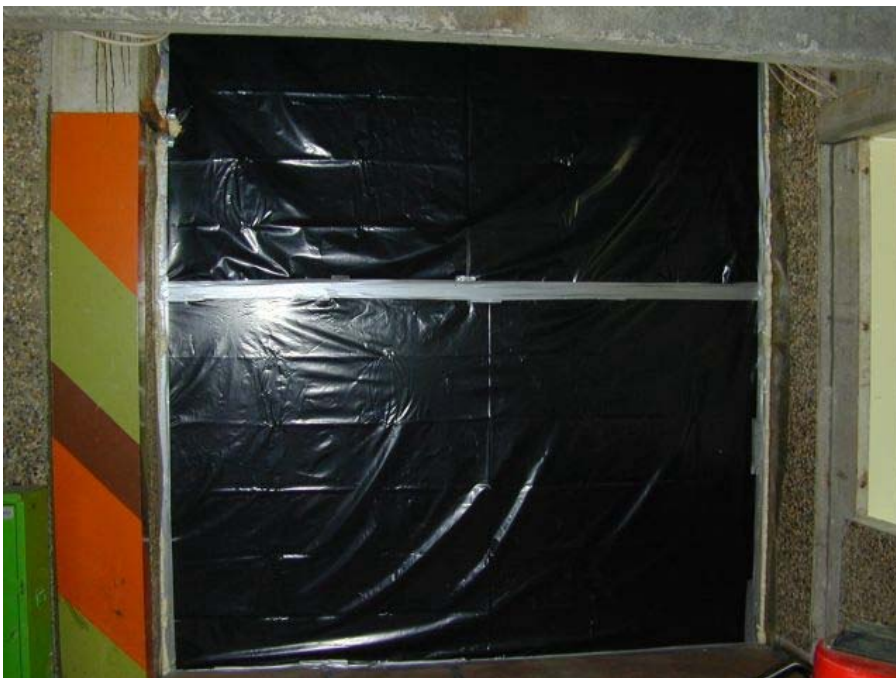
Abschottung zum Trakt A

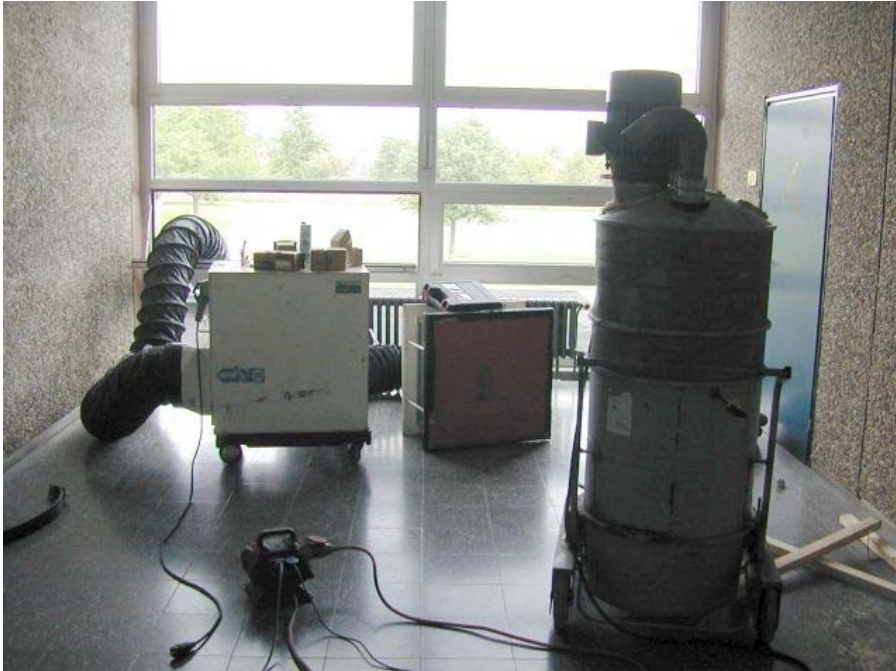
Geräte zur geregelten Lüftung und Luftwechsel incl. Filtereinrichtungen

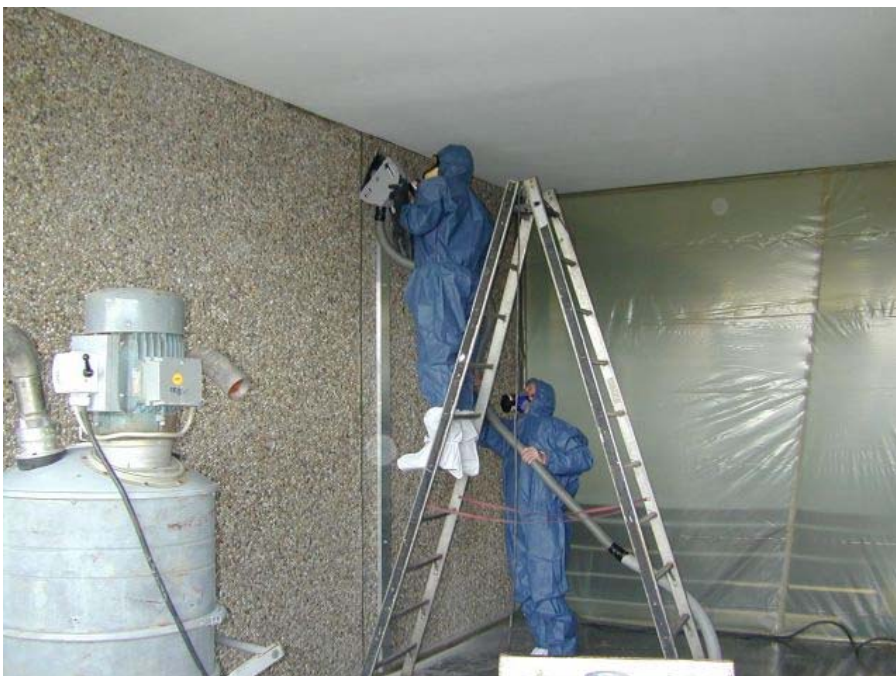
Probeschnitte mit der Mauernutfräse an einer Waschbetonwand im Treppenhaus, Trakt C

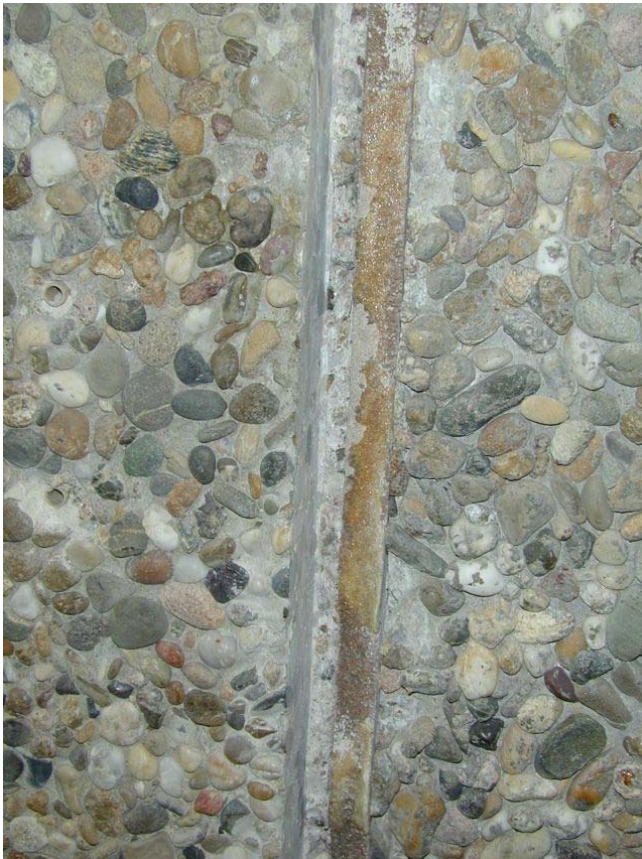
Fugenschnitt der Mauernutfräse im Trockenschnitt

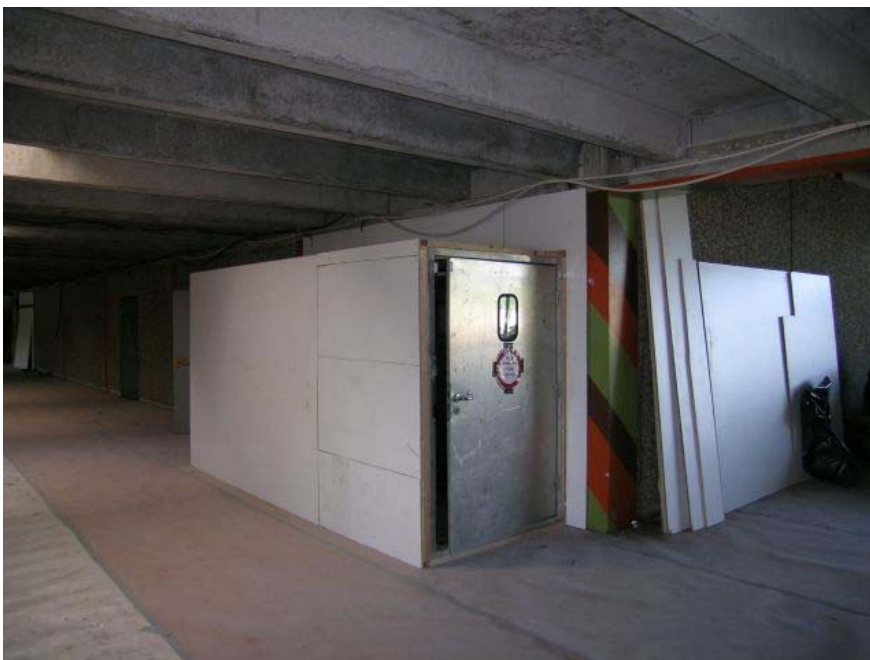
2-Kammer-Schleuse zum Sanierungsabschnitt 1 und 2 im Trakt B

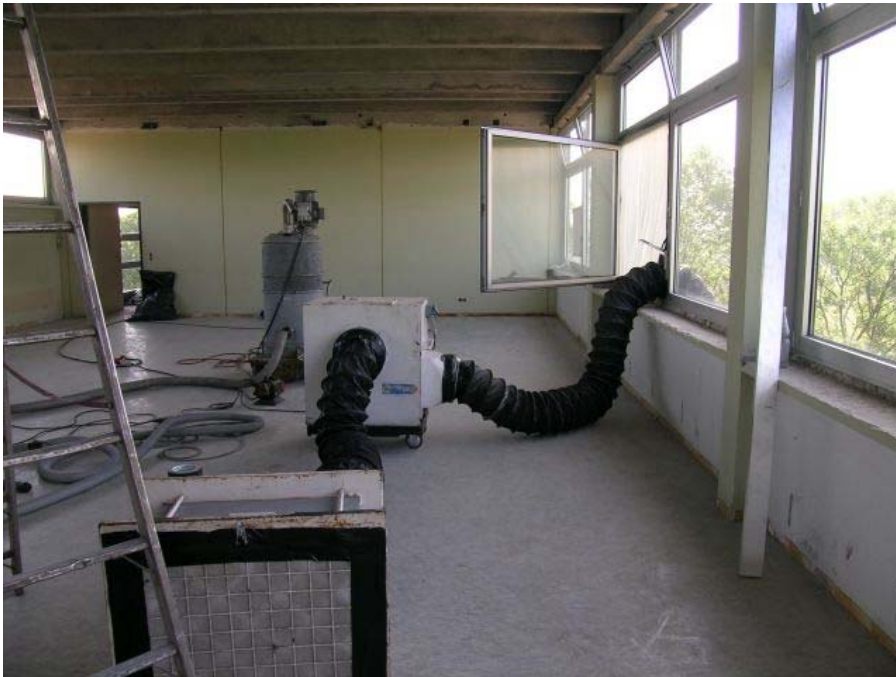
Entkerntes Klassenzimmer in der Vorbereitung zur PCB-Sanierung

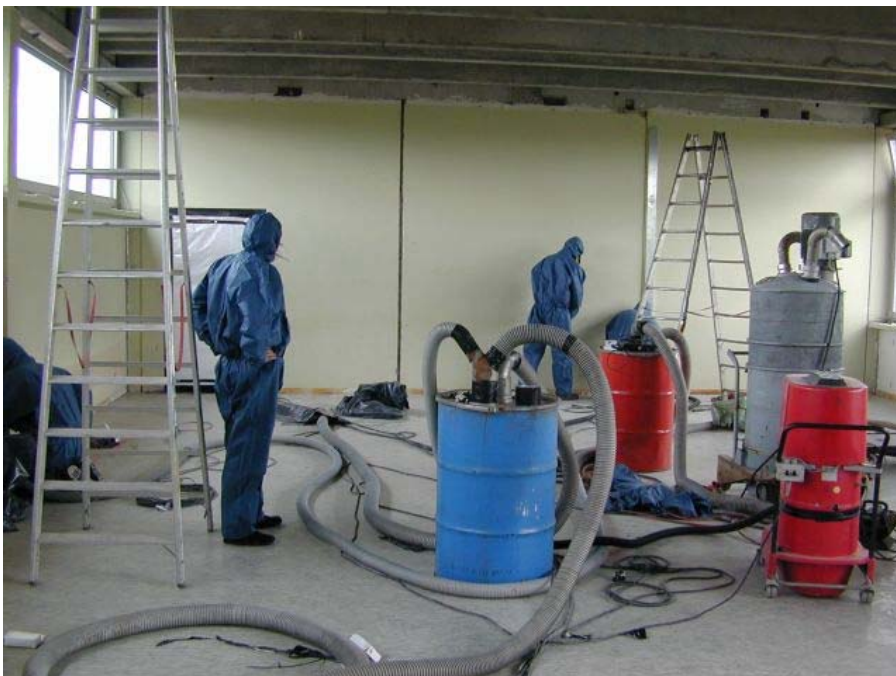
Beginn der Sanierungsarbeiten

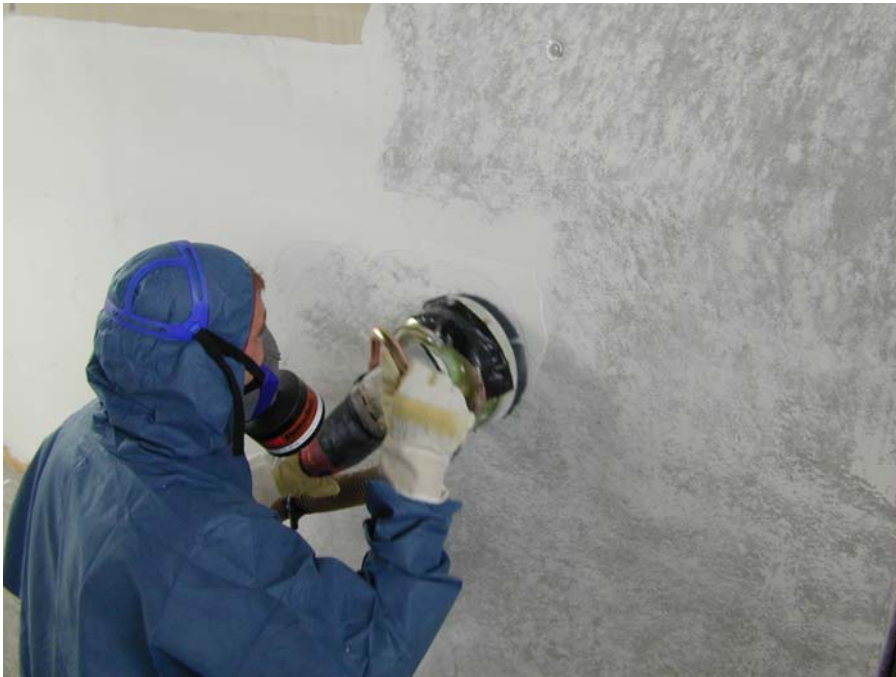
Entfernung der Wandspachtelung mit der Sanierfräse unter Absaugung und Personenschutz

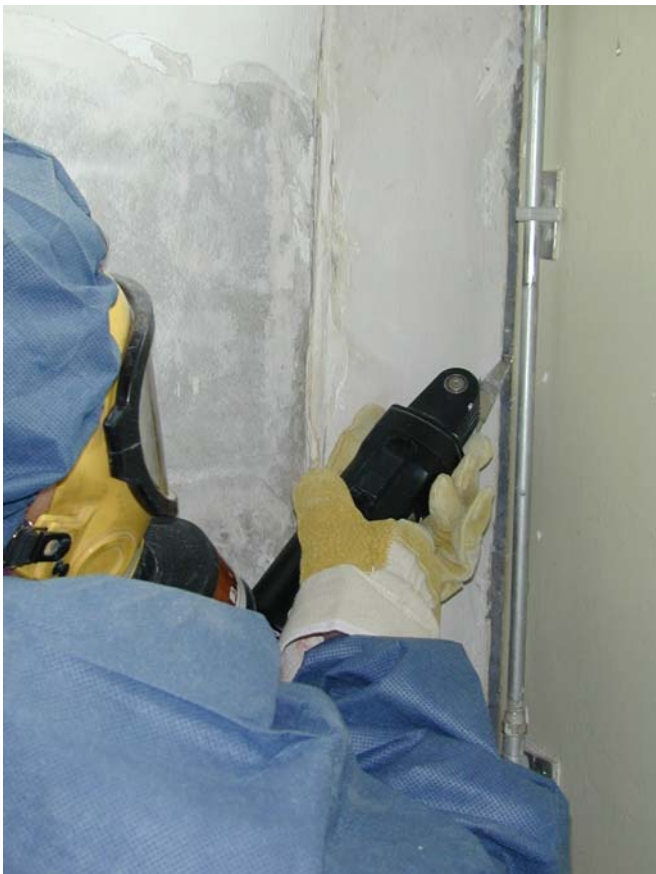
Entfernung der PCB-haltigen Fugenmassen mit einem Spezialwerkzeug (sog. oszillierendes Messer)

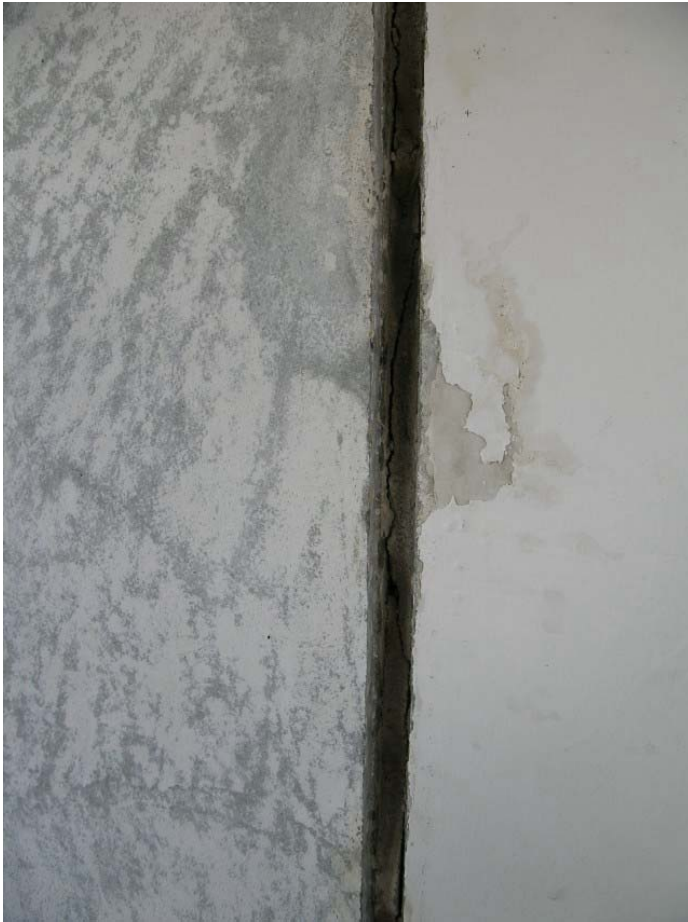
Fuge im Klassenraum nach Entfernung des Fugenmaterials

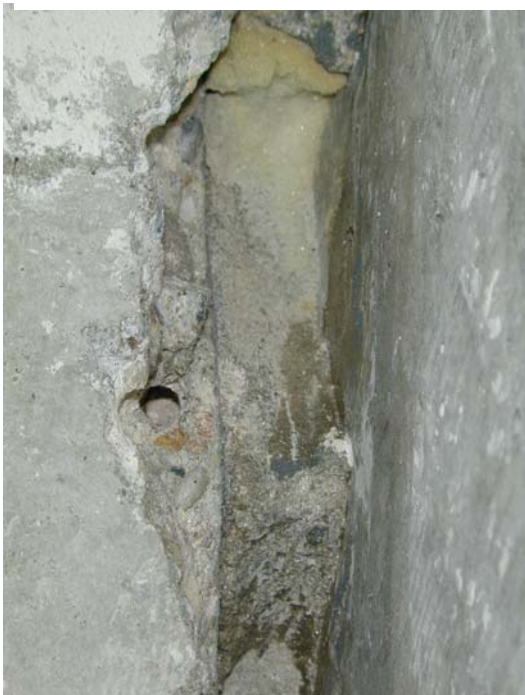
Mauerausbrüche beim Entfernung der PCB-haltigen Fugenmassen

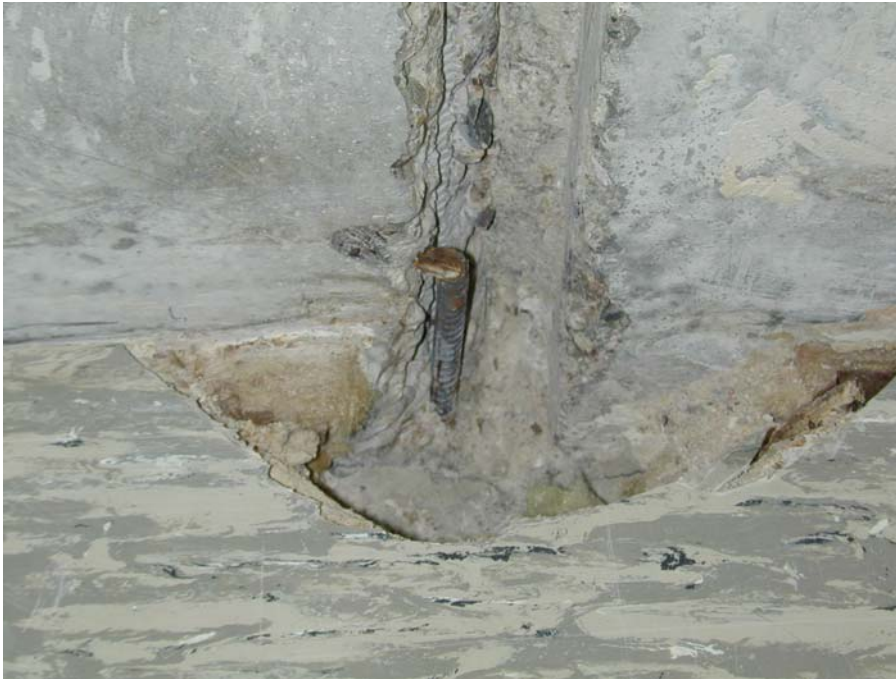
Ausgestemte Fugen im Übergang zum Estrich des Fußbodens

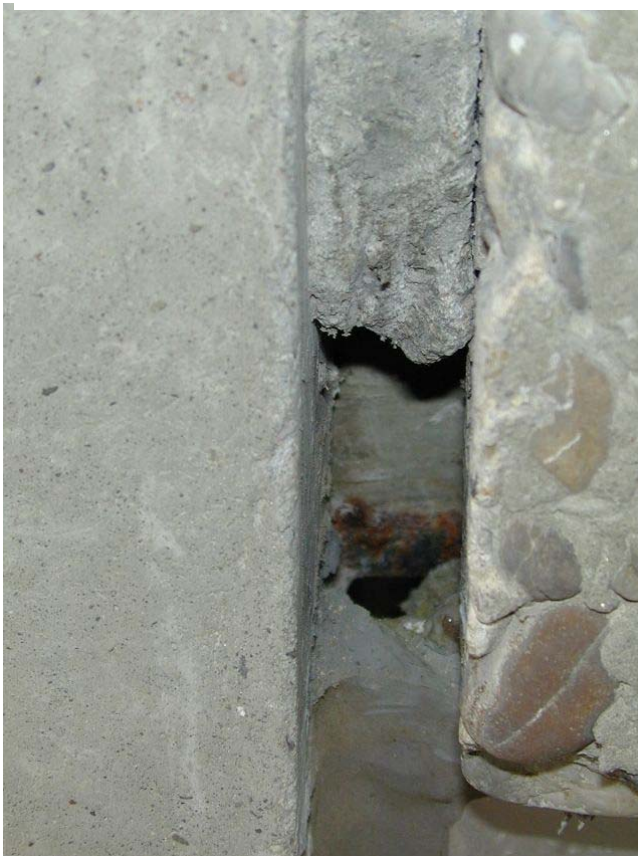
Fugendurchgänge (Mörteltaschen z.T. schlecht ausgeführt)

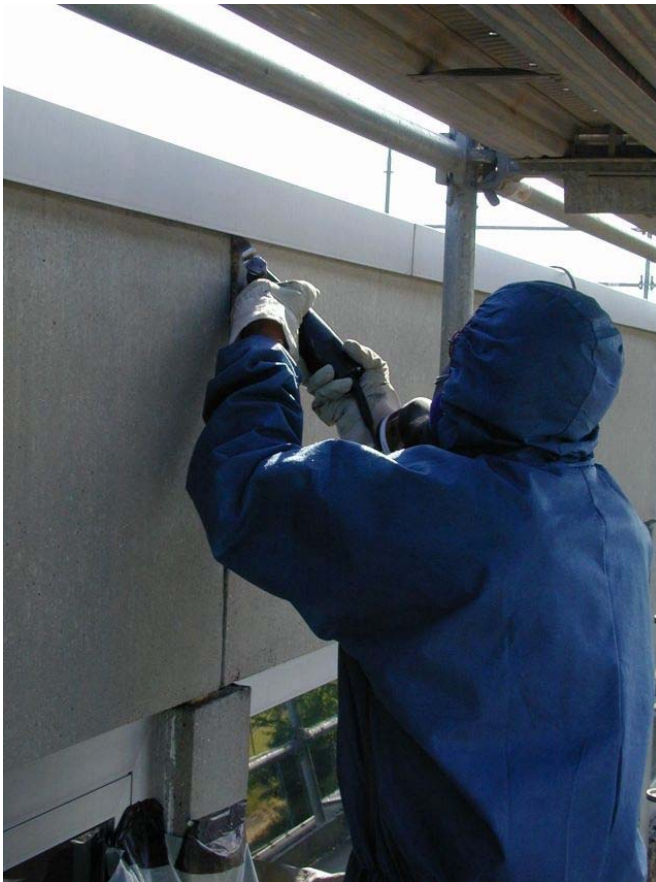
Fugentfernung im Außenbereich

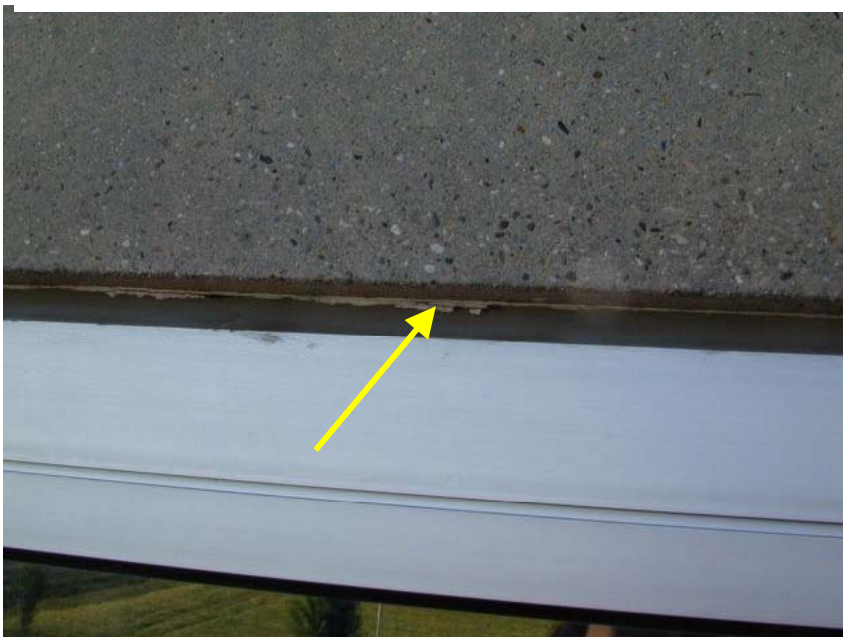
Reste des alten PCB-haltigen Fugenmaterials im Kontakt mit neuen Fensterfugen

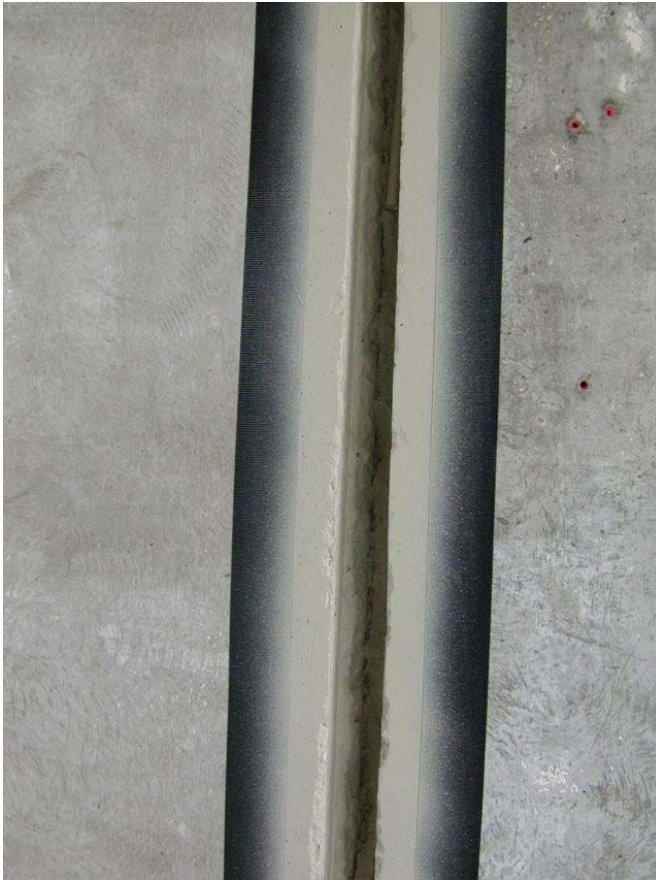
Beschichtete Fugenflanke (Endzustand vor dem Wiederverfüllen) im Innenbereich (Klassenraum)

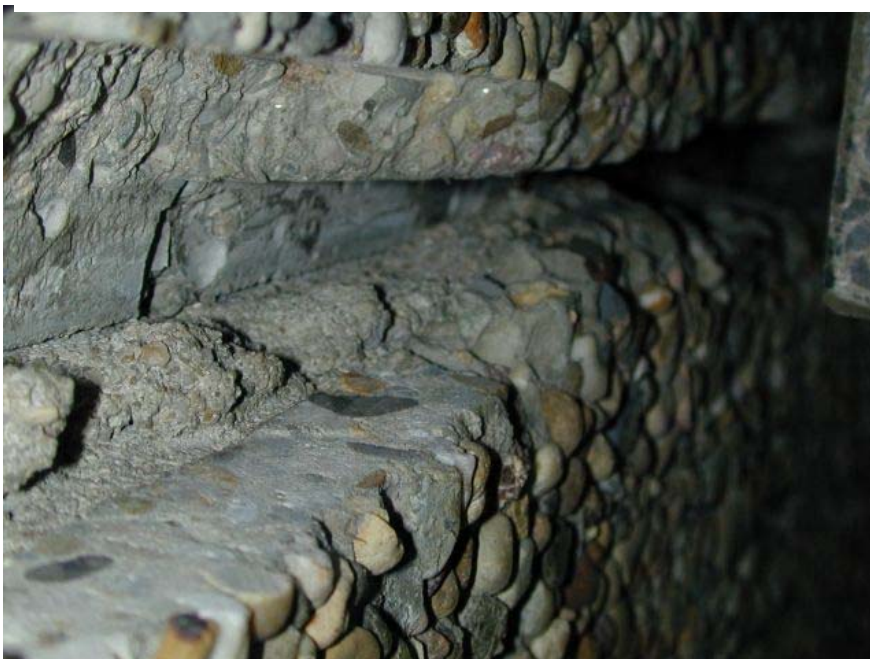
Waschbetonfuge nach Einsatz des Nassschneideverfahrens (Treppenhaus)

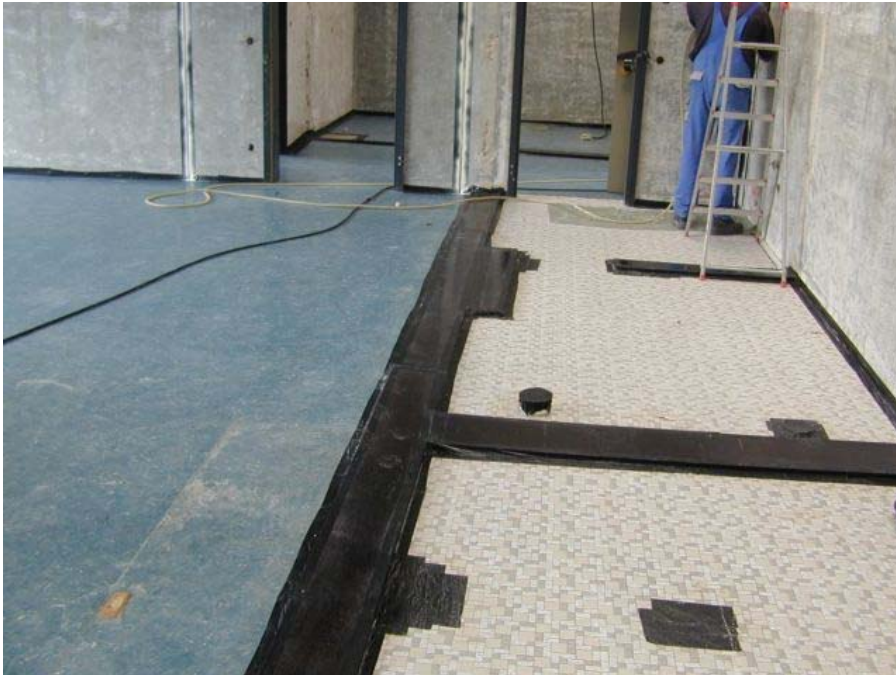
Der Estrich, bzw. offene Bodenbereiche wurden durch Abkleben geschützt.

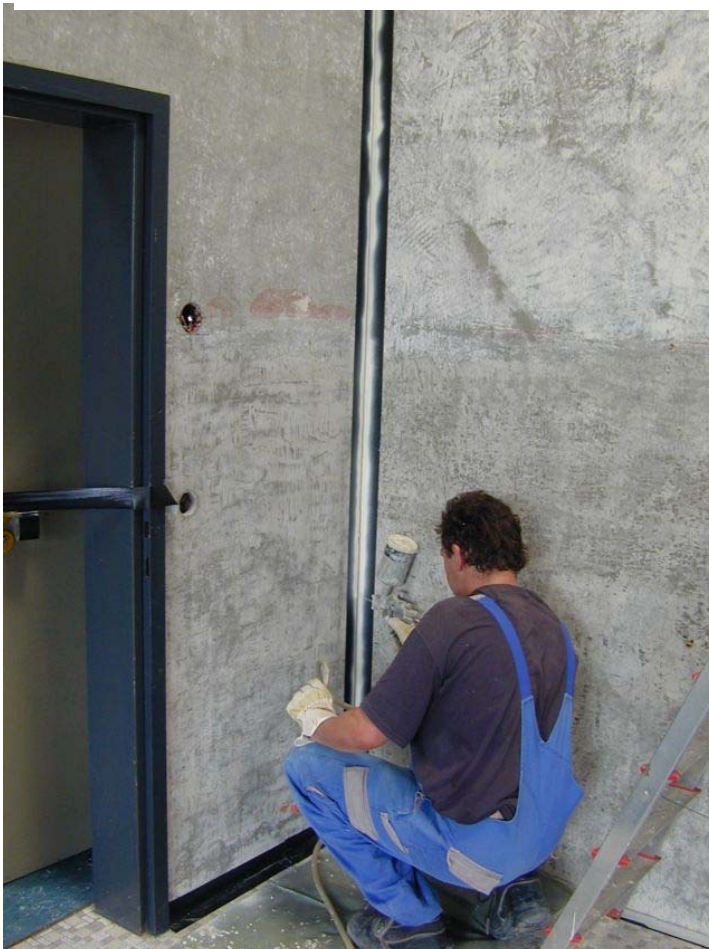
Beschichtungsarbeiten (Klassenzimmer)

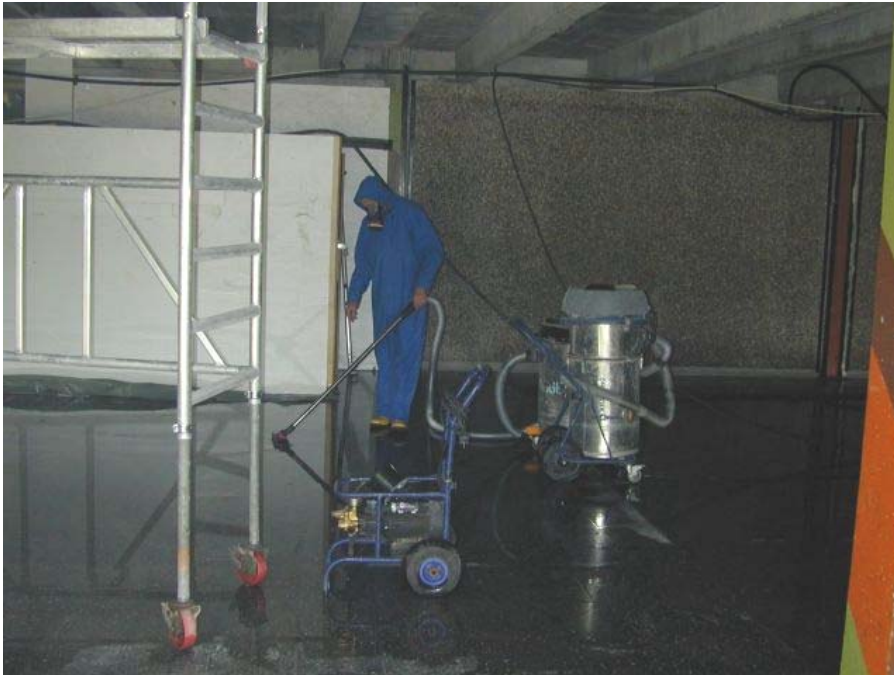
Nassreinigung vor der Abnahme des Sanierungsbereichs (Aula)

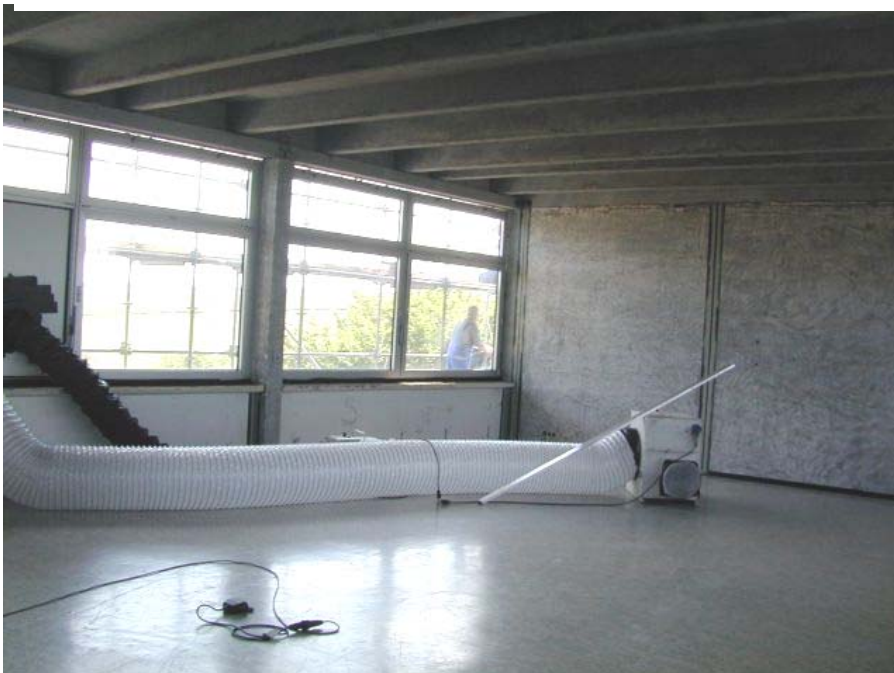
Saniertes und gereinigtes Klassenzimmer, bereit für eine Kontrollmessung (Raumluft)
