Stadt Bamberg

Sanierung der ehemaligen Hausmüldeponie Gaustadt

Sanierungsplanung und Bauleitung durch isu

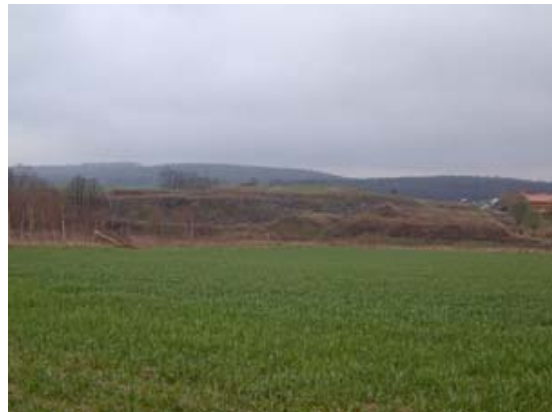
Gefährdung
des Grundwassers und unkontrolliertes Ent-
weichen von Deponiegasen.

Deponie vor der Sanierung , April 2004

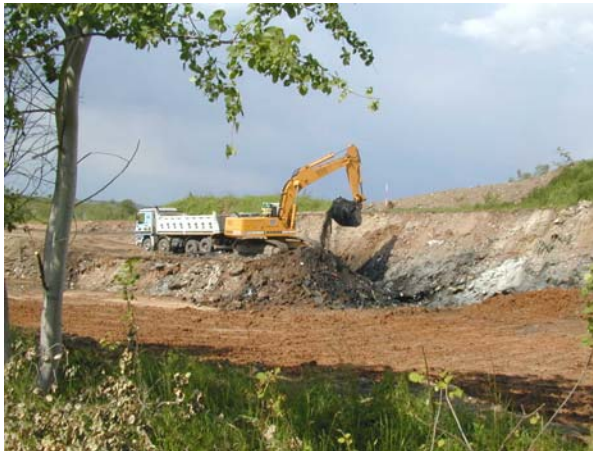
Müllumlagerung von einer Teilfläche
auf den Deponiehauptkörper,
Mai 2004

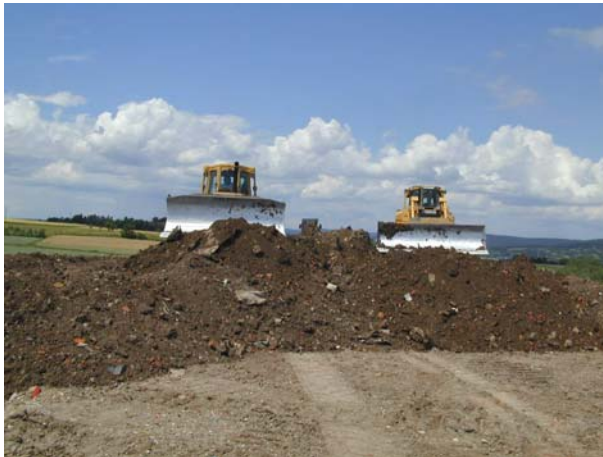
Profilierung des Deponiekörpers,
Juni 2004

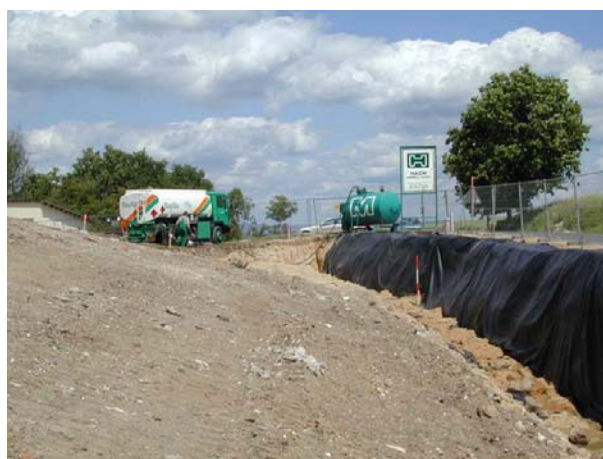
Südrand der Deponie
mit Einbindegraben,
Juni 2004

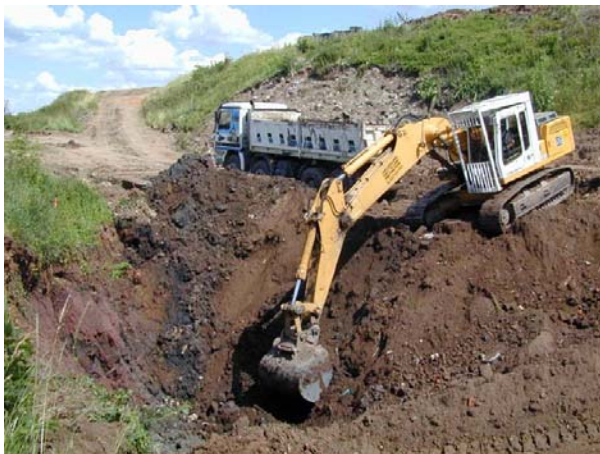
Erdarbeiten im Bereich der
geplanten Sickerwasser-
fangdrainage,
Juni 2004

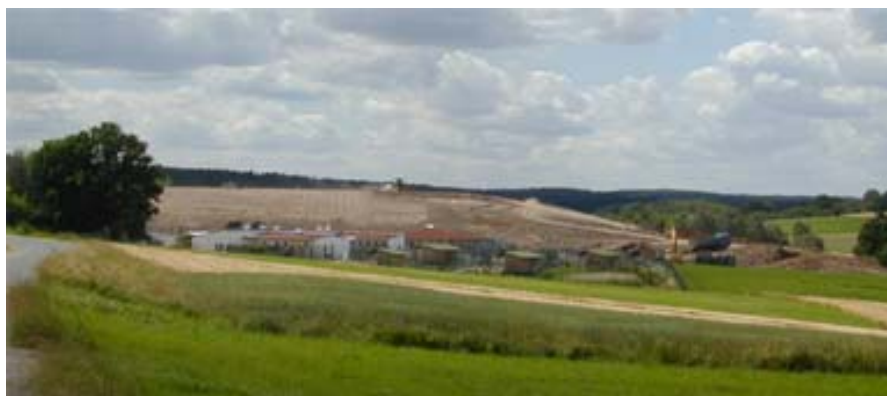
Blick auf die
Deponie von
Osten,
Ende Juni 2004

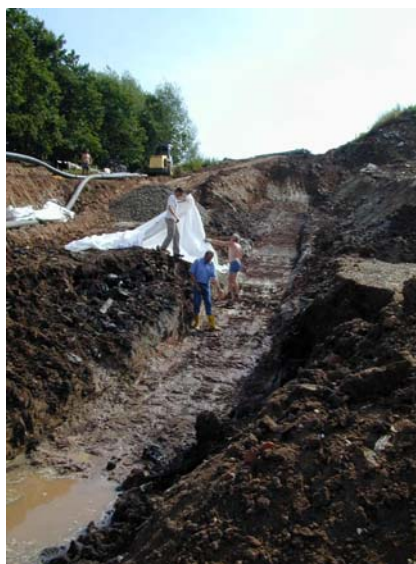
Die sogenannte Sickerwas-
ser-Fangdrainage wird errich-
tet.

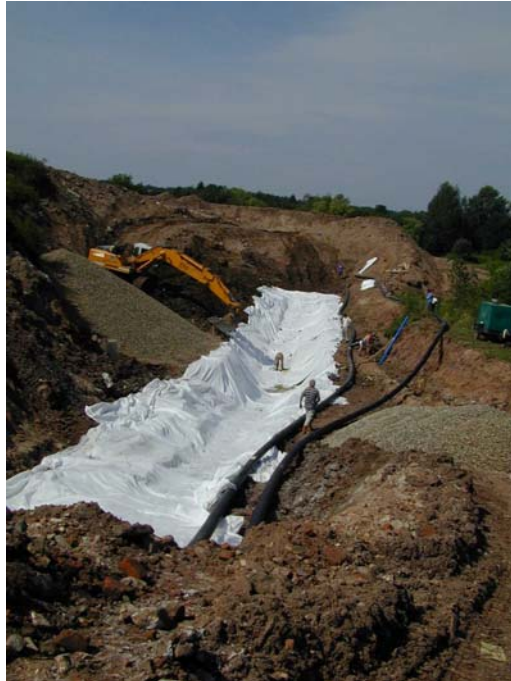
Das Schutzvlies für den Rigolkörper wird ausgelegt und das Verlegen der Sickerwasserleitung vorbereitet.

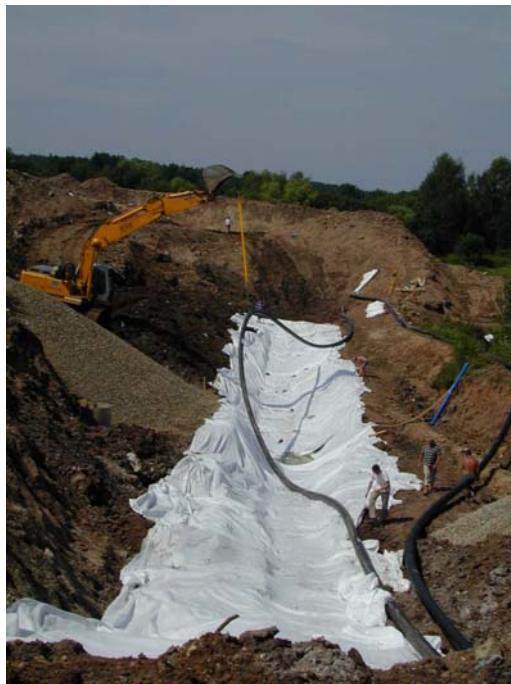
Die vorgeschweißte Sickerwasserleitung wird in den Rohrgraben gelegt.

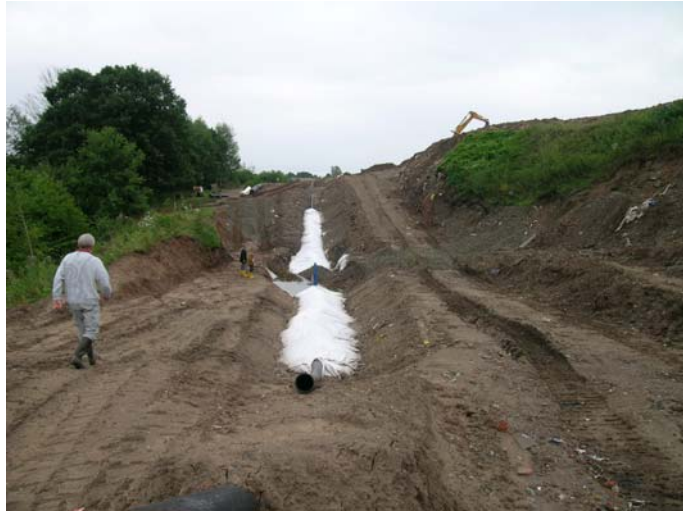
Die fertige eingekieste Sickerwasser-Fangdrainage mit drei übereinander angeordneten Leitungssträngen.
(Ende Juli 2004)

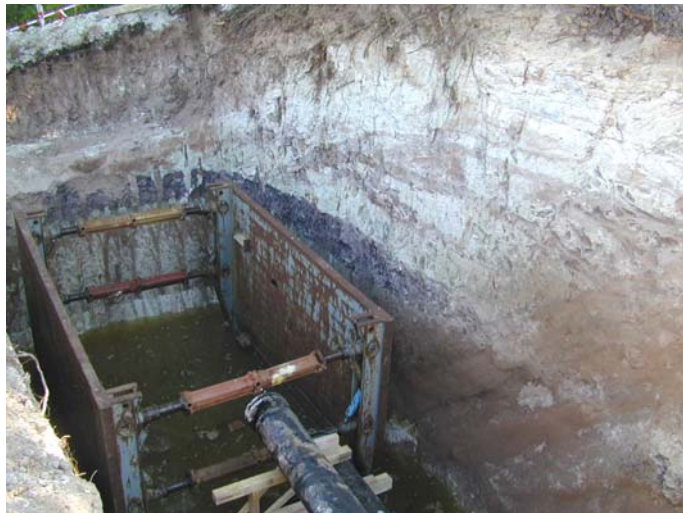
Der Standort für den großen HDPE-Regelschacht DN 2000 zur Niveauregulierung der Sickerwasserdrainage wird vorbereitet.
(Anfang August 2004)

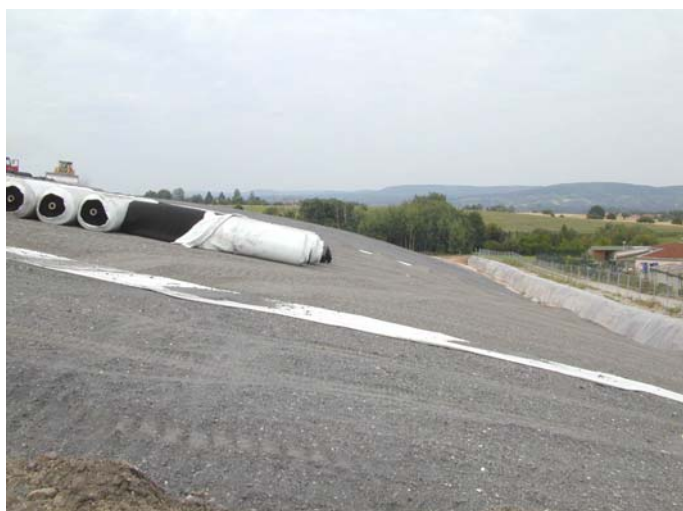
Die gaswegsame Ausgleichsschicht ist weitgehend aufgebracht – Schutzvlies und Kunststoffdichtungsbahn warten auf ihre Verlegung (Rollen)
(Mitte August 2004)

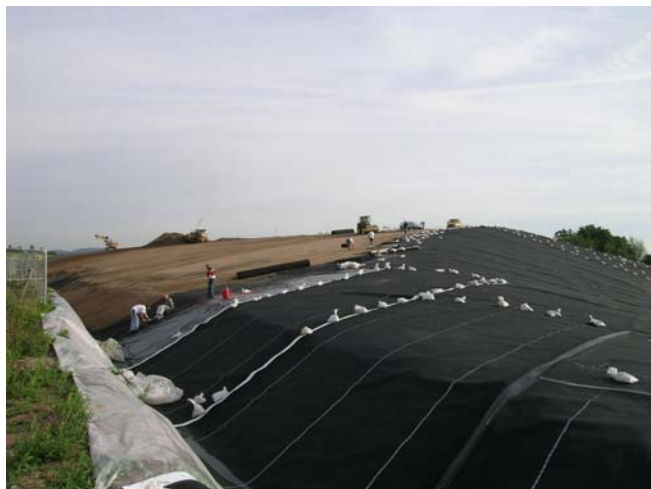
Die Verlegearbeiten an der
Kunststoffdichtungsbahn
(KDB) haben begonnen.
(Mitte-Ende August 2004)

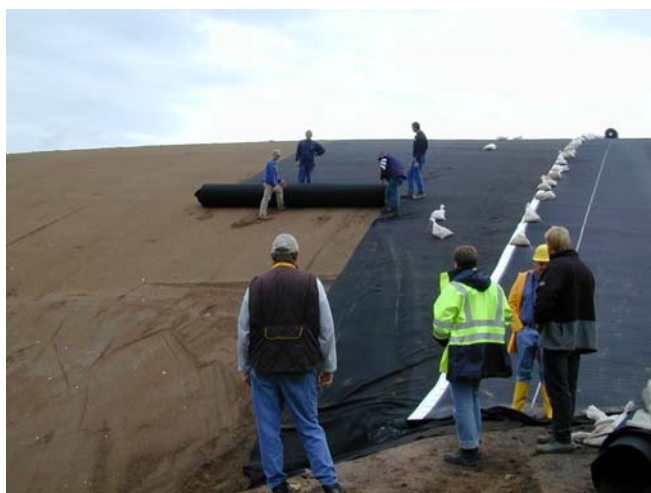
Das Schutzvlies für die KDE
wird ausgelegt.
(Ende August 2004)

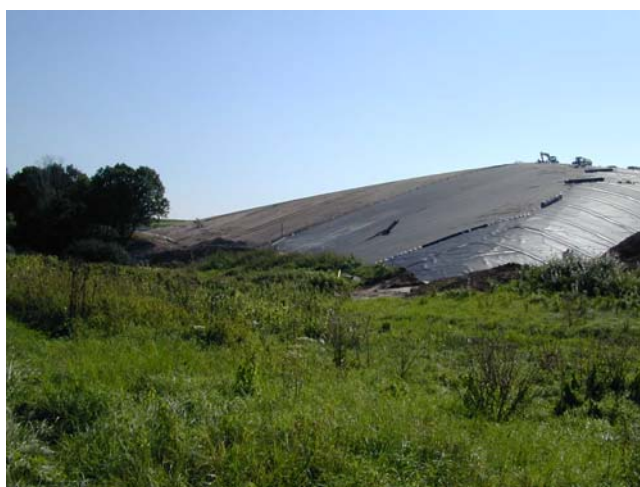
Blick auf Nordflanke der
Deponie.
(Anfang September 2004)

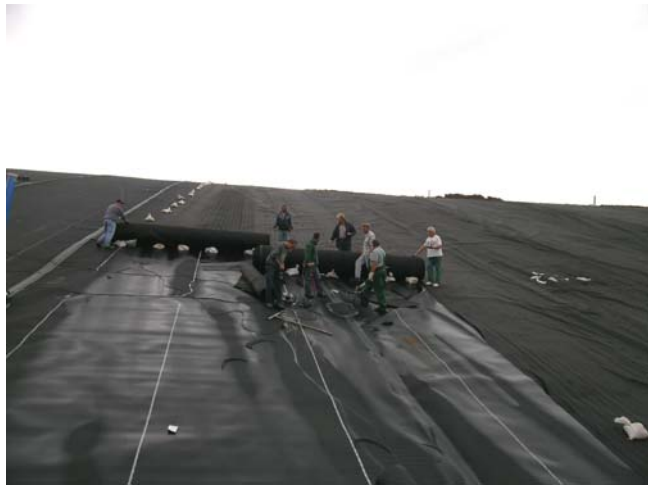
Schweißarbeiten an der
Kunststoffdichtungsbahn
(KDB) im Bereich des
Nordhanges.
(Mitte September 2004)

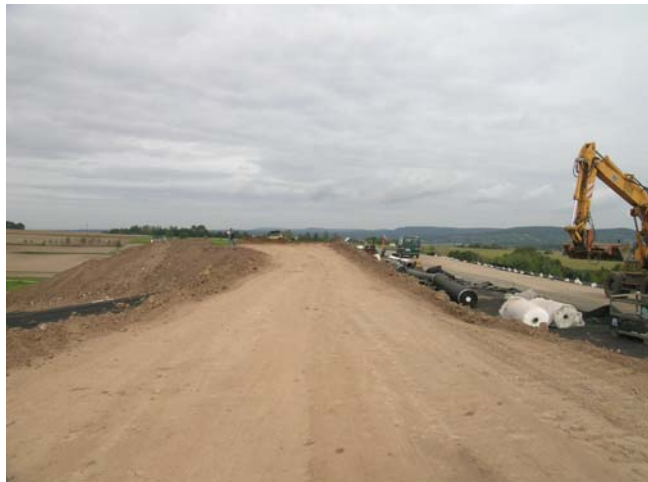
Deponietop:
Die Geotextilien werden mit
Erdreich abgedeckt. Nun
beginnt der Aufbau der 3-
teiligen Rekultivierungs-
schicht mit insgesamt 1,5 m
Mächtigkeit.
(Mitte September 2004)

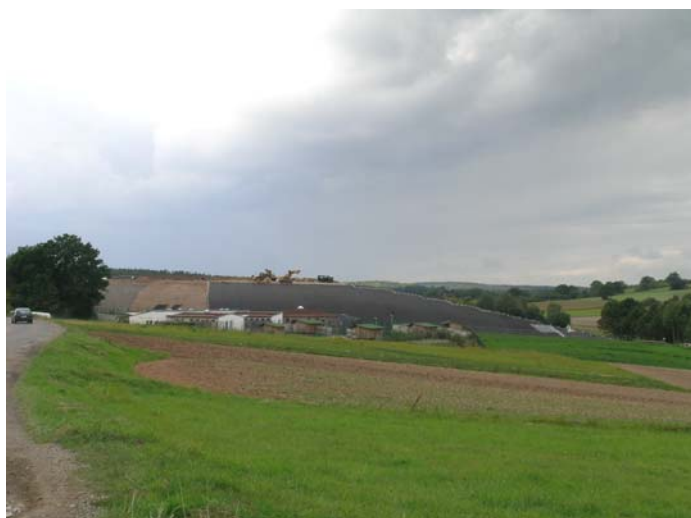
Westflanke:
Die Abdeckung
schließt sich
langsam.
Das Wetter wird
unbeständiger.
(Mitte – Ende
September 2004)
